Cerro Prieto Geothermoelectric Project: Pollution and Basic Protection

SERGIO MERCADO G.

Comisión Federal de Electricidad, Ródano, 14-5° p., México 5, D.F., México

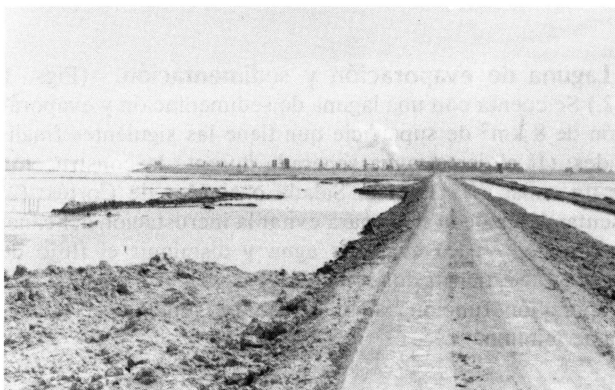
Figura 1. Campo geotérmico de Cerro Prieto.

Figure 1. Cerro Prieto geothermal field.

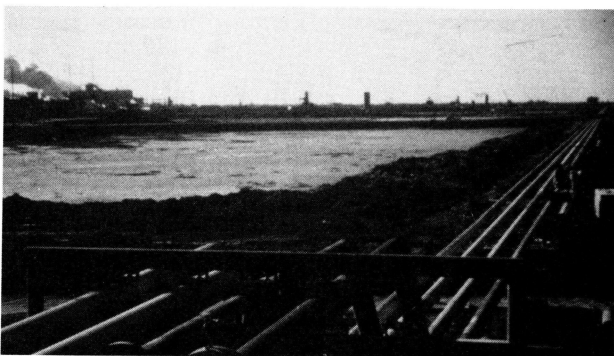
Figura 4. Tuberías de descarga.

Separated water discharge lines. There has been some evidence of only slight incrustation in discharge lines carrying separated water to the pond. It is possible that discharge lines of some new wells may deposit silica, sulfides, or carbonates more rapidly, as occurred in short lines of some wells after being in operation for a long time. This has been taken into account in the selection of the proper discharge pipe diameter for each well. Very good results have been obtained with these discharge lines (Figs. 4 and 5).

Figure 4. Discharge lines.

por lo cual se tomó esto muy en cuenta para definir el diámetro de la tubería de descarga de cada pozo. Se han obtenido muy buenos resultados con dichas tuberías de descarga. (Figs. 4 y 5).

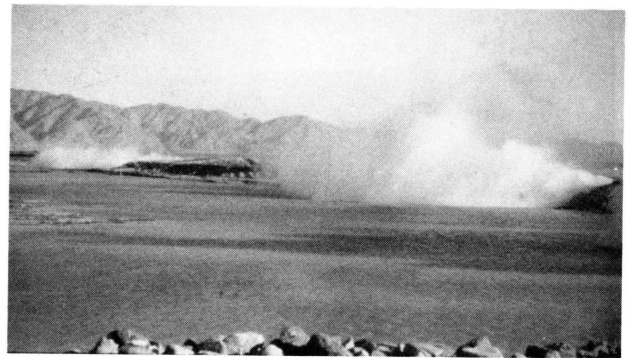
Figura 5. Tuberías de descarga.

Figure 5. Discharge lines.

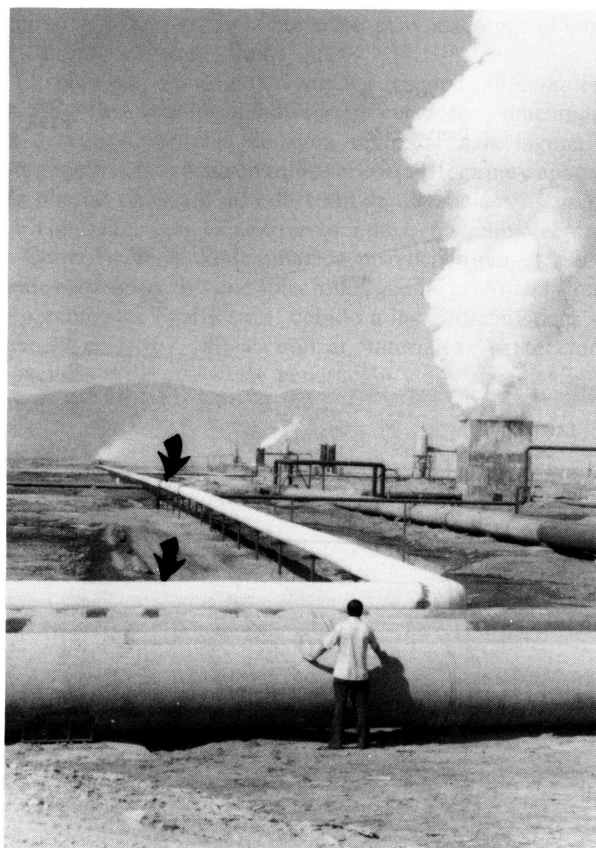
Figura 10. Ducto de gases a la laguna de evaporación.

Gas duct to the evaporation pond. (Figs. 10 to 12.) A 23-in. diameter, 1250-m-long duct was connected to the base of the stacks, extending all the way to the evaporation

pond. The duct is equipped with large-diameter extractors which drive the gases toward the pond. Thus, the gases were carried away from the area around the plant, especially the H_2S discharged from the stacks, effectively reducing the pollution. However, it is impossible to eliminate entirely the H_2S from around the plant since it is partially dissolved by the cooling water in the condensers and ejector coolers, and later released at the cooling tower.

Ducto de gases a la laguna de evaporación. (Figs. 10 a 12.) En la base de las chimeneas se conectó un ducto de 23 pulg. diámetro que va de la planta a la laguna de evaporación con un recorrido de 1250 m, está equipado con unos extractores de gran diámetro con el fin de impulsar los gases hasta la laguna. Se alejaron con esto los gases del área de la planta, principalmente el H₂S descargado por las chimeneas obteniéndose una disminución efectiva de la contaminación en dicha área. Sin embargo resulta imposible eliminar totalmente la contaminación ya que aún alejando esta porción de gas, existirá H₂S en el área de la planta, debido a que es parcialmente disuelto por el agua
